テーマ：超高层住宅におけるドローン・赤外線を活用した外壁調査の試行実施について

所 属：東京都住宅供給公社 住宅営繕部 営繕推進課

都営東雲二丁目第2アパート

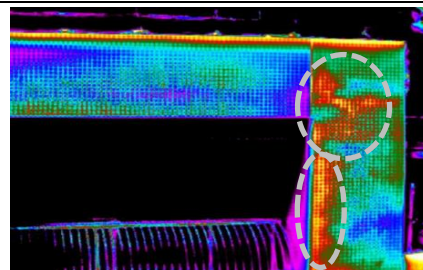
赤外線調査と打診結果の比較により、タイルの浮き部分は温度変化によって概ね正確に判定可能であることが確認された。【画像①】一方で、健全な箇所においても温度変化により浮きと誤判定される事例が見られた。【画像②】考えられる要因は2つある。第一に、日射の影響を受けやすい部材による温度上昇が挙げられる。特に、金属部材（手摺や笠木）や黒色系建材（シーリング等）は高温になりやすく、それに接する躯体も高温となることで浮きと判定された可能性がある。第二に、躯体部材の材質や形状による影響が考えられる。鉄骨、鉄筋、PC部材などは蓄熱量が異なるため、躯体内部に温度差が生じ、誤判定につながったと推察される。

【ドローンにおいて撮影した赤外線画像①】  
○…不具合箇所（タイル浮き判定）を示す

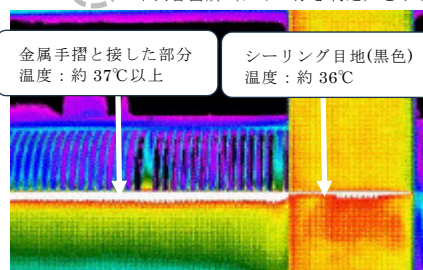
【ドローンにおいて撮影した赤外線画像②】  
32℃ 35℃ 37℃

金属手摺と接した部分  
温度：約 37℃以上

シーリング目地(黒色)  
温度：約 36℃
